Attività di laboratorio effettuate su tubazioni saldate in acciaio inossidabile relative ad impianto di raffreddamento acqua mare occorso in avaria

Laboratory analysis on welded stainless steel pipelines of a damaged sea-water cooling system

C.Dellabiancia, L.Rolla, V.De Luise, S.Rinoldi, M.Dellabiancia – C.T.S. - Ceparana SP

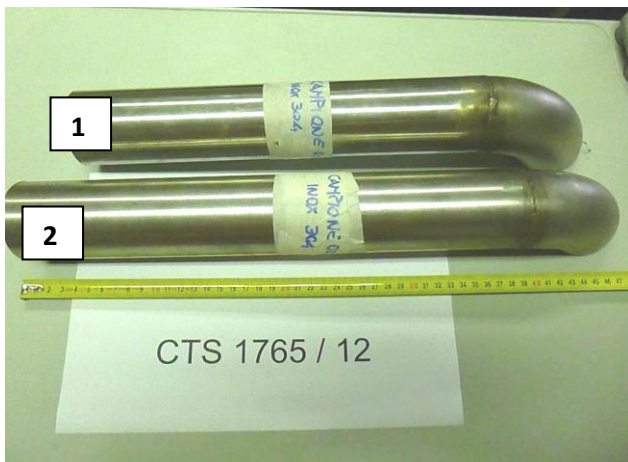
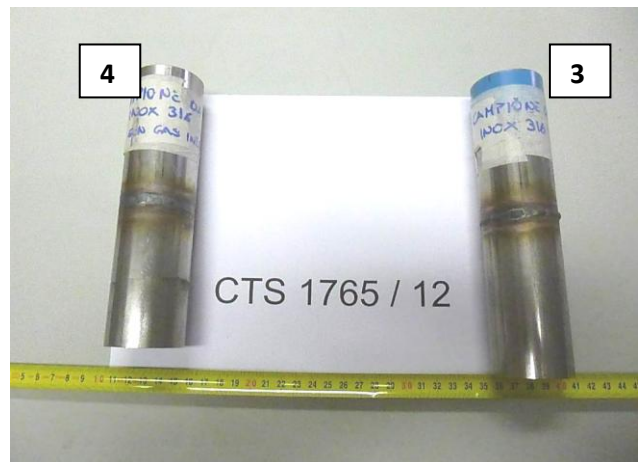
Figg. 1 - 2 Aspetto delle campionature come pervenute – *Samples as received*

L'esame visivo preliminare e la documentazione macrografica dei componenti saldati ha permesso di valutare lo stato superficiale dei particolari stessi. Relativamente alla prima campionatura sono state osservate abrasioni conseguenti ad un'operazione di smerigliatura, probabilmente utilizzata per rifinire i giunti. Sono risultate evidenti macchie di ruggine colate dai pitting passanti, ed è stata notata una diversa finitura superficiale tra i tratti curvi e quelli rettilinei. L'aspetto superficiale delle curve ricordava quello di acciai sottoposti a decapaggio acido. Nonostante la smerigliatura i cordoni presentavano locali irregolarità. Per quanto riguarda la seconda campionatura su entrambi i particolari comparivano le colorazioni di rinvenimento conseguenti al processo di saldatura, pertanto si esclude che siano stati trattati meccanicamente nè passivati. Mentre nel campione 3 si evidenziava una maglia di saldatura irregolare ed eccesso di sovrametallo, il campione 4, nonostante fosse caratterizzato da una saldatura meno sporgente e più regolare, si riscontrava la presenza di un colpo d'arco nella zona prossima al giunto, tale da costituire comunque discontinuità inaccettabile.

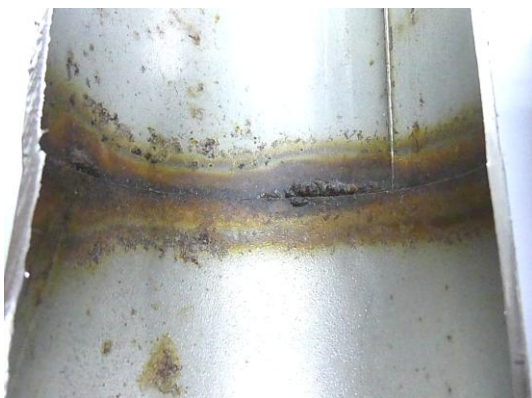
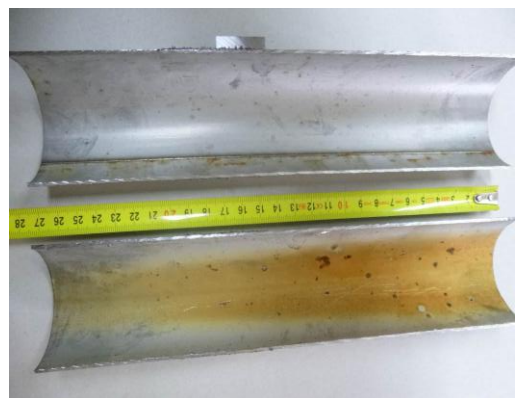
Per investigare dettagliatamente le superfici interne, sono stati sezionati i campioni 1,3 e 4. Relativamente al campione 1 il giunto è risultato caratterizzato da mancanza di penetrazione al vertice, da colorazione caratteristica di un processo di saldatura senza protezione a rovescio e oltretutto privo di successiva passivazione (Fig. 2). E' stato inoltre osservato un diffuso fenomeno di corrosione tipo 'pitting' sia in prossimità della zona termicamente alterata, che in porzioni del tratto rettilineo della tubazione in corrispondenza di una generatrice, probabilmente giacente nella parte inferiore della tubazione. Questa è una posizione preferenziale per il deposito di acqua stagnante e detriti, tali da creare le condizioni per l'innesco di corrosione localizzata (Fig. 3).

Figg. 2 – 3 Aspetto delle superfici interne tubo campione 1 – *Appearance of sample 1 internal surfaces*

I campioni eserciti sono risultati interessati da fenomeni corrosivi più concentrati e severi presso i giunti, ma comunque presenti anche in altri tratti delle tubazioni stesse. Una diffusa corrosione tipo '*pitting*' è stata osservata vicino alla saldatura longitudinale e lungo una generatrice che verosimilmente corrispondeva alla parte inferiore del tubo, posizione preferenziale per deposito di acqua stagnante e detriti, tali da creare le condizioni per l'innescio di corrosione localizzata o '*vaiolatura*' e in fessura o '*crevice*'.

I giunti saldati in esame prelevati dal circuito acqua mare sono risultati caratterizzati in molti tratti da gravi difetti operativi, come mancanza di penetrazione e/o eccessiva penetrazione.

L'osservazione macrografica ha inoltre permesso di verificare un'evidente alterazione cromatica in corrispondenza delle giunzioni saldate, da attribuirsi a parametri di saldatura non correttamente impostati (i.e. elevato apporto termico) e inefficace protezione del bagno di fusione.

Ciò conferma quanto noto dalla letteratura tecnica; cioè che l'AISI 304, non rappresenta una valida scelta per l'utilizzo in oggetto [3]. Neppure l'AISI 316 (pur essendo un materiale a volte utilizzato per tubazioni acqua mare) appare una scelta che possa mettere ragionevolmente al sicuro dallo sviluppo di fenomeni corrosivi localizzati, soprattutto in presenza di acque stagnanti marine, come per il caso di imbarcazioni e relativi impianti poco utilizzati o non correttamente mantenuti, così come nel caso di realizzazioni di giunzioni saldate di scarsa qualità.

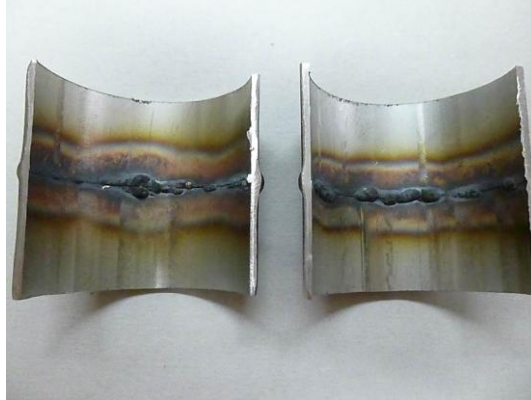
Il campione 3, relativo a processo senza protezione a rovescio con gas inerte, oltre alla tipica colorazione dovuta alle elevate temperature raggiunte e alla relativa ossidazione, ha evidenziato ancora grossolani difetti quali mancanze di penetrazione anche in zone adiacenti a locali eccessi di penetrazione (Fig. 4).

Fig. 4 Aspetto delle superfici interne del tubo campione 3 - *Appearance of sample 3 internal surfaces*

I tubi saldati di questa campionatura, dichiarati realizzati in acciaio inossidabile austenitico tipo AISI 316 e prodotti mediante procedimento TIG, risultavano anch'essi caratterizzati da svariate difettologie del tutto simili a quelle già descritte per la precedente campionatura.

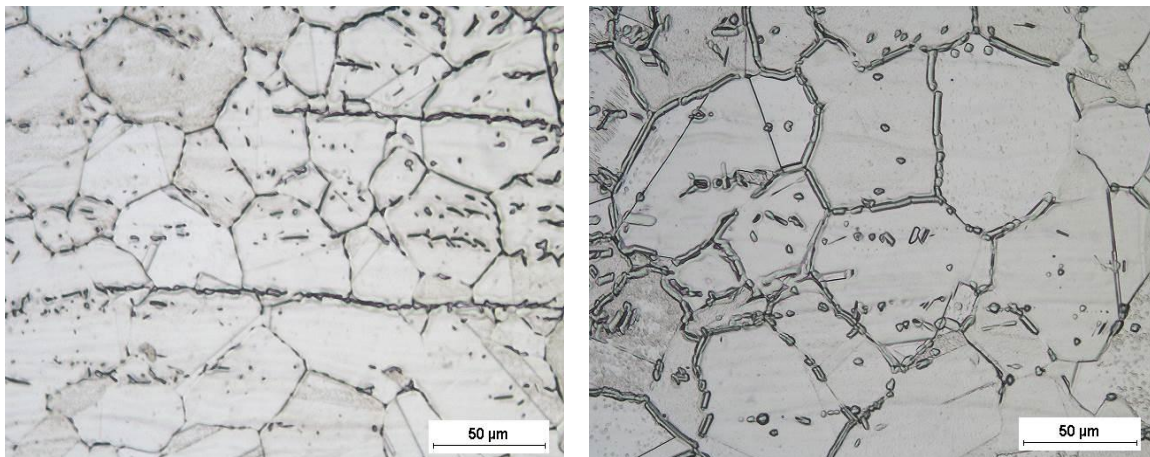
Sono stati quindi condotti esami metallografici sui campioni 3 e 4, per valutare lo stato microstrutturale dei particolari. Nel campione 3, relativamente alla sezione indagata, è stata documentata una microcricca in corrispondenza del rovescio della saldatura. In generale in entrambi i campioni micrografici, in corrispondenza della ZTA, è stata documentata una diffusa precipitazione di carburi a bordo grano ("sensibilizzazione"), da considerarsi un grave difetto metallurgico fortemente influenzante la resistenza alla corrosione del particolare saldato (Figg. 5-6), ragionevolmente imputabile a parametri di saldatura inadeguati.

Figg. 5 - 6 Aspetto microstrutturale della ZTA dei campioni 3 (a sinistra) e 4 (a destra) - *Optical micrographic appearance of the HAZ in samples 3 (on the left) and 4 (on the right)*

Gli esami microstrutturali su sezioni trasversali relative ai due giunti hanno permesso inoltre di evidenziare l'effetto di sensibilizzazione del materiale prodotto da una inadeguata regolazione dei parametri di saldatura, tale da indurre la precipitazione di carburi a bordo grano nella ZTA (Zona Termicamente Alterata), riducendo drasticamente le caratteristiche di resistenza alla corrosione.

In definitiva al cantiere sono stati indicati acciai inossidabili e leghe previsti dagli Enti di Classifica per l'utilizzo specifico. Proponendo all'armatore un materiale molto resistente non si potrà essere criticati nel caso di sporadiche avarie per corrosione, soprattutto se il lavoro svolto nell'esecuzione dei giunti e nella realizzazione delle linee sarà esente da difetti significativi.

Da questo punto di vista risulta d'altra parte fondamentale la definizione di procedure di saldature specifiche e opportunamente verificate così come notevole importanza riveste la formazione e la qualifica degli operatori, al fine di garantire un livello di qualità costruttivo adatto all'impiego e al ciclo di vita previsto per il componente.
